PARDO DAVID GIOVANNY XLL733

El dia 28 de julio de 2018 se realiza revision de la placa en asunto, por fallas de reporte solicitado por el cliente, el tecnico reporta unidad sin fusible y cable encauchetado a baterías sufrió quemada debido a que estaba pegado al exhosto y este entro en corto, se reconecta cable encauchetado, se reacomoda cable en otro lugar, pruebas ok, tecnico Andres Jimenez

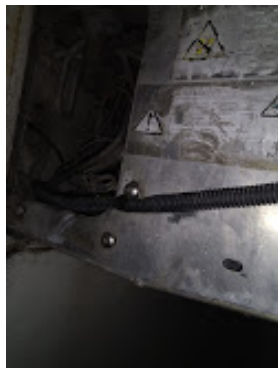
Se realiza servicio tecnico para el cliente PARDO DAVID GIOVANNY Placa XLL733 unidad SYRUS0253C linea 3102580581 por el Tc Andres Jimenez encontrando Bateria de respaldo inflada Clara Santos autoriza el cambio de bateria, el cable encauchetado esta trozado y estaba metido en una manguera trasparente, se cambia la totalidad del cable encauchetado, se realizan pruebas OK
